Inventaire amiante

Lieu : Plusieurs bâtiments Agricoles
Adresse: Chaussée Dottignies,80
7700 MOUSCRON

Référence : 1477726

Date : 16 Décembre 2020

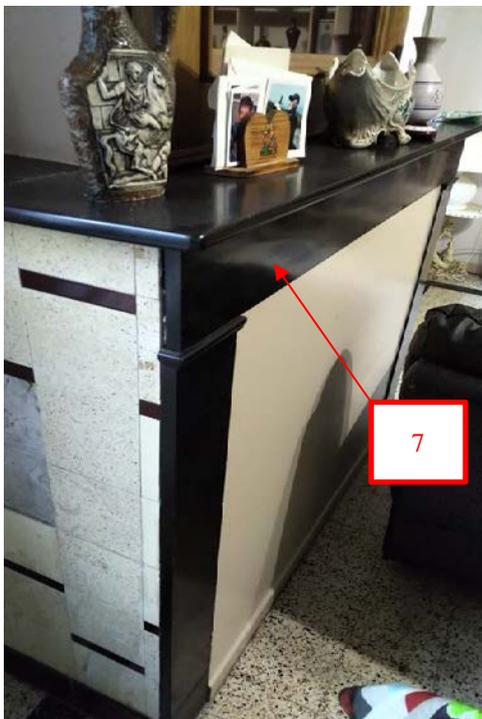
Photo 7

7	Corps de logis	Salle à manger et chambre	MCCA		01	Tablettes cheminée en Masal	Chrysoyle	7	1,27m²+1,36m²	Bon état	Facile	Aucun	4	Long terme
8	Hangar 1	Toiture	MCCA		02	Plaques ondulées fibrociment	Chrysoyle	8	388,67m²	Légèrement dégradées	Difficile	Aucun	4	Long terme
9	Hangar 1	Toiture	MCCA		03	Planches de rive	Chrysoyle	9	30 mct	Légèrement dégradées	Difficile	Aucun	4	Long terme
10	Corps de logis -Etable	Ancienne étable	MCCA		04	Morceau de plaque fibrociment	Chrysoyle	10	1 pièce	Dégradée	Facile	Aucun	4	Long terme
11	Corps de logis -Etable	Ancienne étable/lucarne toiture	MCCA		05	Plaques en fibrociment	Chrysoyle	11	1m²	Dégradées	Facile	Aucun	4	Long terme
12	Corps de logis	Toiture /Local réfrigéré	MCCA		06	Planches de rive	Chrysoyle	12	2,50 mct	Légèrement dégradées	Facile	Aucun	4	Long terme
13	Corps de logis	Toiture /local réfrigéré	MCCA		07	Plaques ondulées fibrociment	Chrysoyle	13	55 m²	Légèrement dégradées	Difficile	Aucun	4	Long terme

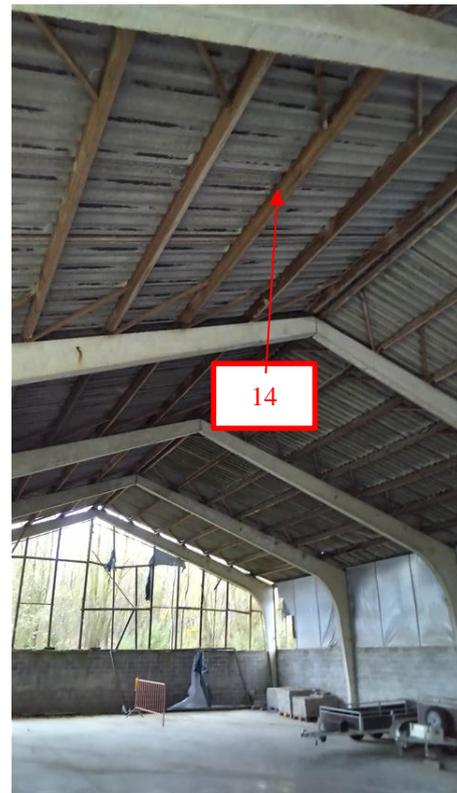
Photo 14

14	Hangar 2	Toiture principale	MCCA		08	Plaques fibrociment	Chrysoyle	14	368,17m²	Légèrement dégradées	Difficile	Aucun	4	Long terme
15	Grande étable	Toiture principale	MCCA		09	Plaques ondulées fibrociment	Chrysoyle	15	830,34m²	Légèrement dégradées	Difficile	Aucun	4	Long terme
16	Grande étable	Toiture principal	MCCA		010	Planches de rive	Chrysoyle	16	37,9 mct	Légèrement dégradé	Difficile	Aucun	4	Long terme
17	Grande étable	Mezzanine-Salle de traite/sous toiture	MCCA		011	Plaques type Menuiserie	Chrysoyle	17	81,87m²	Dégradées	Facile	Aucun	4	Long terme
18	Grand étable	Mezzanine -Salle de traite/face avant	MCCA		012	Plaques en fibrociment	Chrysoyle	18	13,35m²	Dégradées	Facile	Aucun	4	Long terme
